## **LAUDO TÉCNICO VII DA PRAIA DA PONTA NEGRA MANAUS-AM - 2023**

Manaus, 29 de setembro de 2023

# **LAUDO TÉCNICO VII DA PRAIA DA PONTA NEGRA - MANAUS-AM**

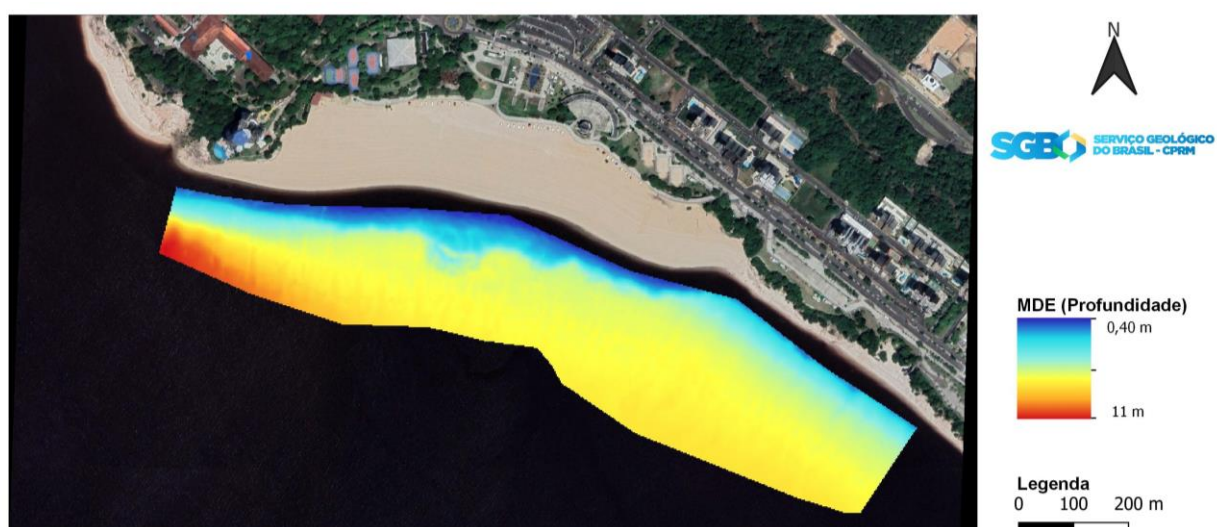
**Figura 3.** Modelo de superfície do leito submerso através dos dados de profundidade.

A observação do modelo de superfície da praia aterrada permite a constatação das irregularidades causadas pela intervenção do processo de perenização. É possível observar, assim como nos levantamentos anteriores, a existência de um aumento brusco da profundidade ao longo de toda a praia aterrada. Cabe salientar que tais variações são observadas tanto no sentido longitudinal, quanto transversal da praia e permanecem ao alcance dos banhistas a partir da cota de 16 metros.

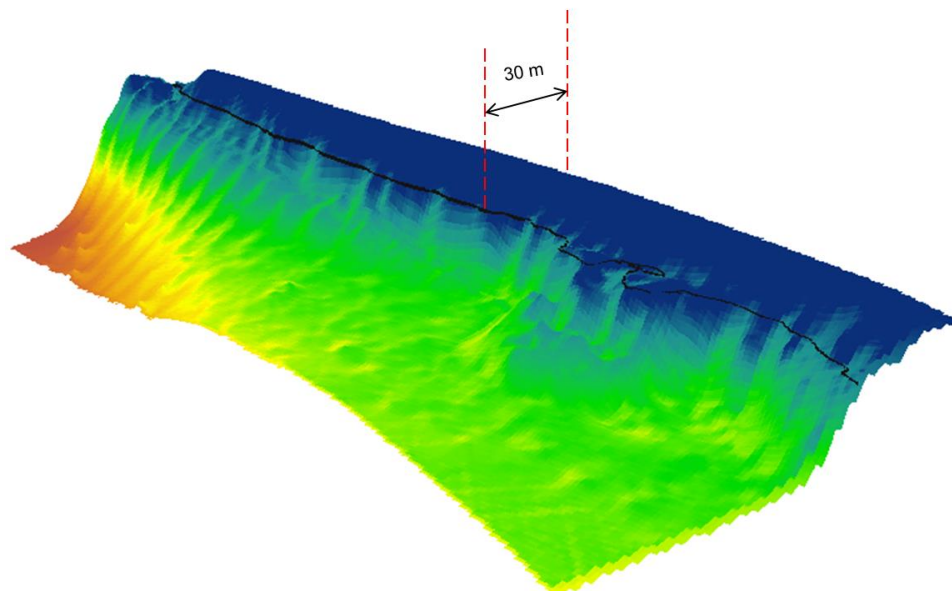
**Figura 4. Modelo de superfície submersa da praia em uso. A linha em preto representa uma faixa de segurança, com média de 1,5m de profundidade (faixa azul escura).**

Entre as cotas 17 a 16 metros ainda permanece a faixa de segurança para a região delimitada pela linha preta da Figura 4, a qual representa o limite de 1,5 metros de profundidade, como indicação de profundidade segura para balneabilidade. No nível atual em que o rio se encontra (15,88 metros) a distância entre a margem e essa faixa de segurança que faz limite com profundidades imprevisíveis pelos banhistas, devido às sinuosidades é na ordem de 15 metros de extensão no sentido perpendicular ao rio, o que consideramos uma região bem restrita.

Pode-se observar novamente que logo após essa faixa ocorre uma variação abrupta da profundidade, o que representa alto risco para os banhistas. Também, deve-se atentar ao fato de que a distância da margem às áreas de risco é variável em função da subida ou descida do nível do rio Negro, que continua em intenso processo de descida. Quanto mais baixa a cota do rio, menor será a distância dos usuários da praia para as depressões abruptas.

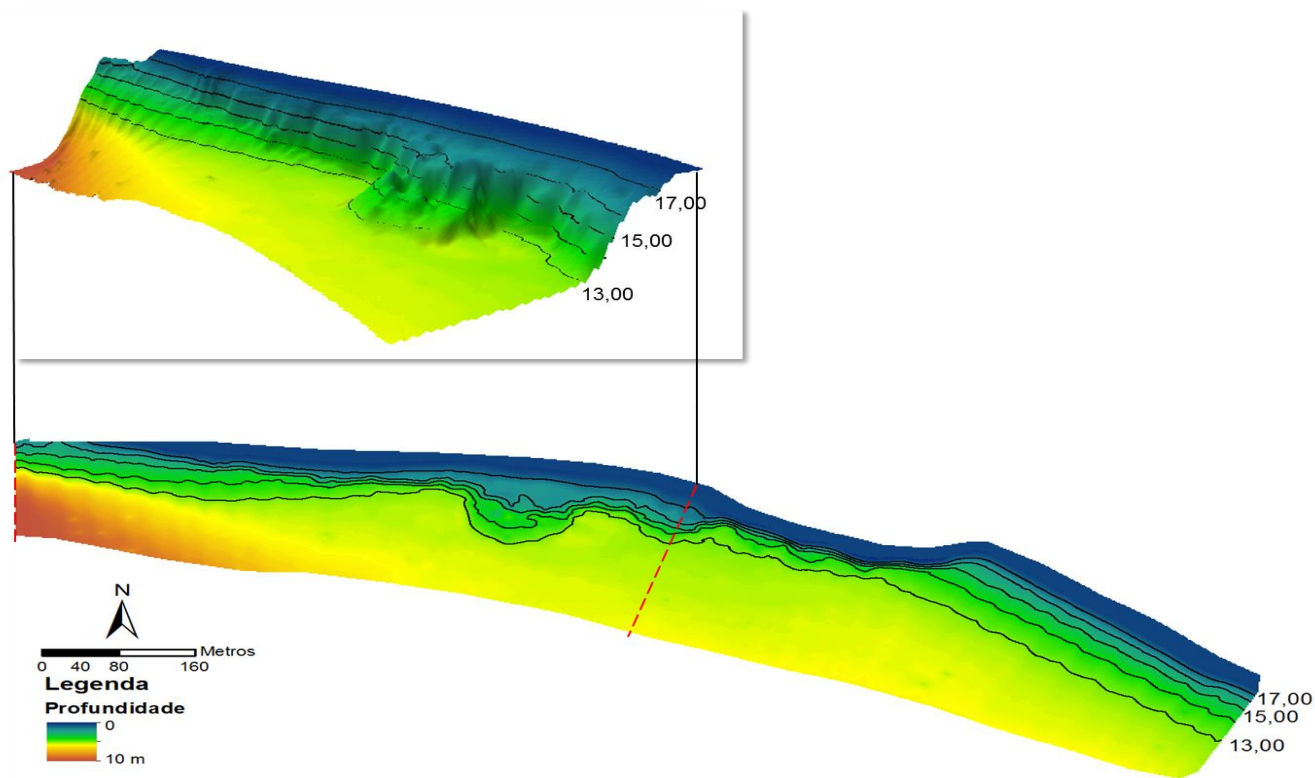
A Figura 5 apresenta a variação da linha d'água em função da cota no rio, conforme a numeração apresentada no canto direito da imagem. Verifica-se que a partir do nível de 16,00 metros a linha d'água se aproxima bastante da região declivosa, o que pode aumentar o risco a que os banhistas estarão expostos.

**Figura 5. Modelo de profundidade da área da praia, evidenciando as linhas d'água em função da cota (valor da cota à direita).**

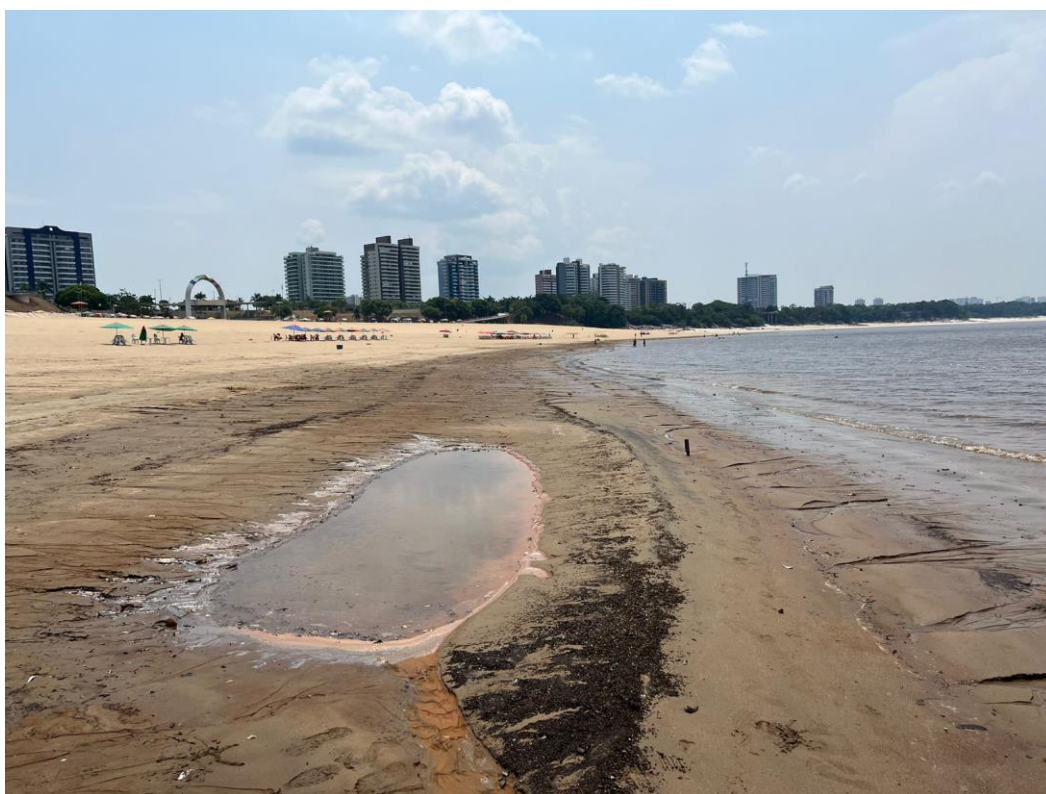
A observação dos resultados deste trabalho e dos laudos anteriores permitiu a constatação que o aterro gerou uma superfície irregular (Figura 6) que contribuiu para a elevação do risco para os usuários da praia durante a vazante.

**Figura 6. Fotografia de 28/09/2023 com cota de 16,11 metros, apresentando a situação da faixa de areia mais próxima da área de banho da praia artificial.**

Neste sentido, portanto, é recomendado que se execute um estudo geotécnico a fim de avaliação da estabilidade do aterro, diante da ocorrência de sucessivos eventos extremos de vazante.

Assim, deve-se atentar ao fato de que se o nível do rio continuar a baixar, as medidas cabíveis devem ser tomadas no sentido da minimização dos riscos para os banhistas que estão expostos. Neste sentido recomenda-se o fechamento temporário da praia.
